## Diagnóstico ambiental e proposta de restauração ecológica em mata ciliar no rio Tocantins

*Environmental diagnosis and proposal for ecological restoration in riparian forest along the Tocantins River*

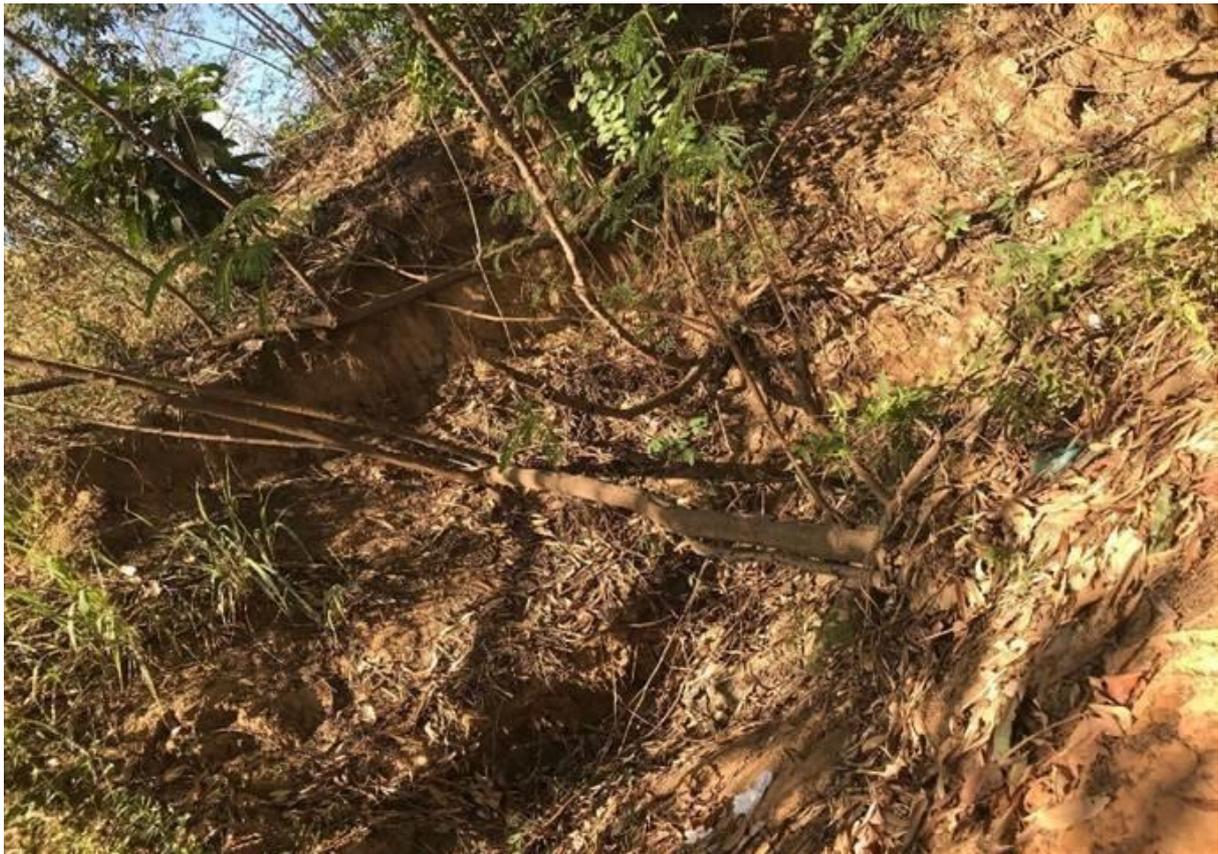
Na Figura 2 destacam-se trechos onde a cobertura vegetal foi removida, um efeito negativo e de ordem direta que reflete outros problemas ambientais (Quadro 2). Essa supressão da vegetação no local, com aproximadamente 2300 m<sup>2</sup>, compromete a capacidade da zona ripária em manter a estabilidade geológica, a biodiversidade, a vegetação e os recursos hídricos (Souza; Gonzalez, 2023), validando, assim, o critério de dinâmica permanente.

**Figura 2.** Áreas desmatadas às margens do Rio Tocantins, Imperatriz – MA

Uma das problemáticas observada na área de estudo foi a supressão da vegetação, que é um dos processos onde ocorre a retirada ou destruição da vegetação em uma área específica (RCA, 2020), com o intuito de usar a área antes ocupada pela vegetação para outros fins.

Segundo Rodrigues *et al.* (2015) em seu estudo no Córrego Pouso do Meio em Gurupi-TO, a remoção da vegetação pode ser atenuada por meio de medidas compensatórias, como a inserção de espécies vegetais com o plantio de mudas para restabelecer a flora local e a criação de viveiros para espécies nativas. Nesse contexto, para aumentar a viabilidade das espécies, é recomendado realizar o plantio no início do período chuvoso (novembro), caso isso não seja viável, demanda-se a irrigação das mudas durante os primeiros três meses após o plantio (Lima *et al.*, 2017).

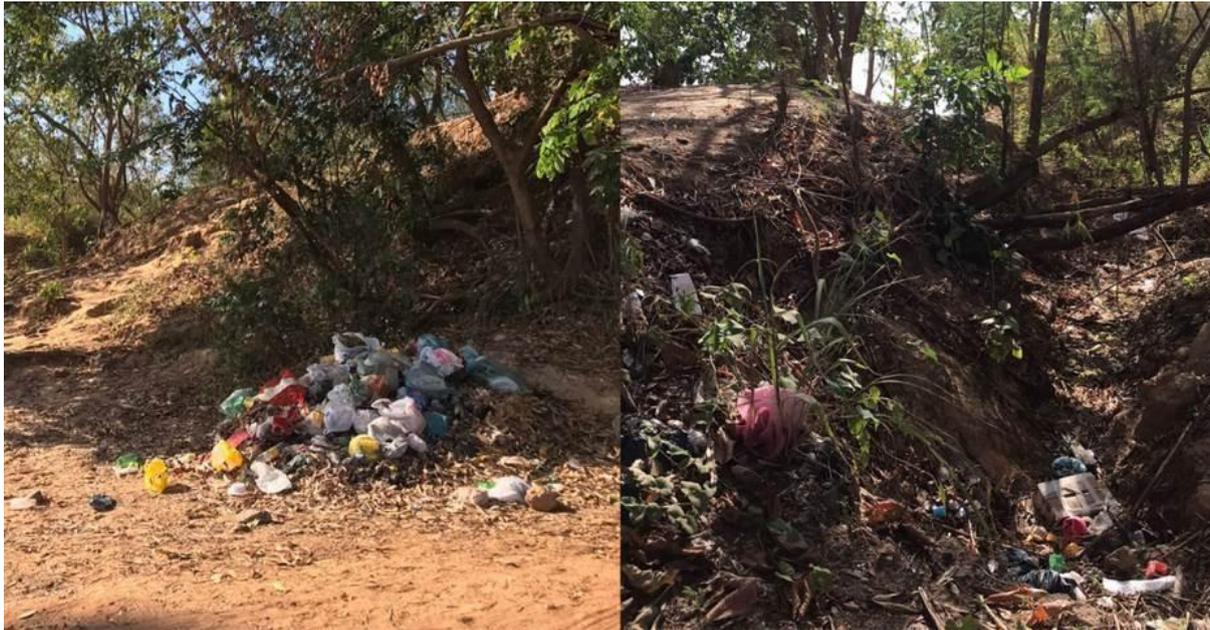
Por conseguinte, no Quadro 2 verifica-se que a deposição inadequada de resíduos sólidos gera impactos negativos diretos, com características locais de prazo moderado, dinâmica permanente e reversível. Logo, o manejo inadequado de resíduos urbanos causa contaminação dos recursos hídricos, inundações, disseminação de vetores de doenças, poluição visual e ambiental, entre outros problemas (Figura 4) (Pimenta *et al.*, 2016).

**Figura 4.** Presença de lixo às margens do Rio Tocantins, Imperatriz – MA

De acordo com os impactos identificados no diagnóstico ambiental, é sugerido isolar a área e controlar o acesso da população para reduzir o descarte de resíduos, bem como remover espécies exóticas. Adicionalmente, para remediar a erosão, sugere-se aplicar uma variedade de técnicas, desde o plantio de vegetação até a transposição do solo superficial, dragagem, reflorestamento, terraceamento e bioengenharia de solos (Figura 5).
